## A Hidrelétrica de Sinop: 1 – Resumo da Série

## A hidrelétrica de Sinop

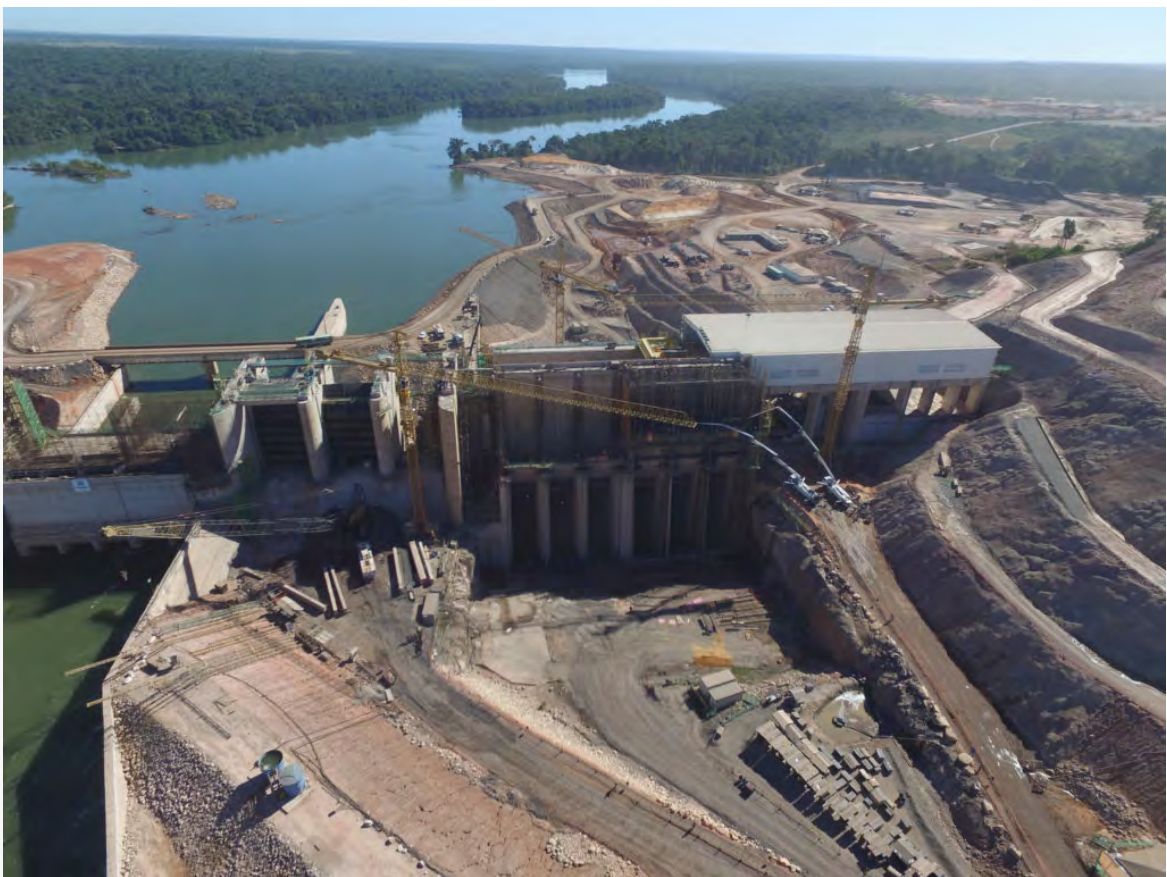
Obra da usina hidrelétrica de Sinop (Foto: PAC)
